**Stamdata:**

| <b>Ejendom:</b> | A/B Lundbis | <b>Ejer:</b> | Andelsboligforeningen Lundbis | <b>Ejendoms nr.:</b> | 107-542 |
| <b>Beliggende:</b> | Lundbyesgade 7, 7A og Bissensgade 18 | | | | |

**Resume:**

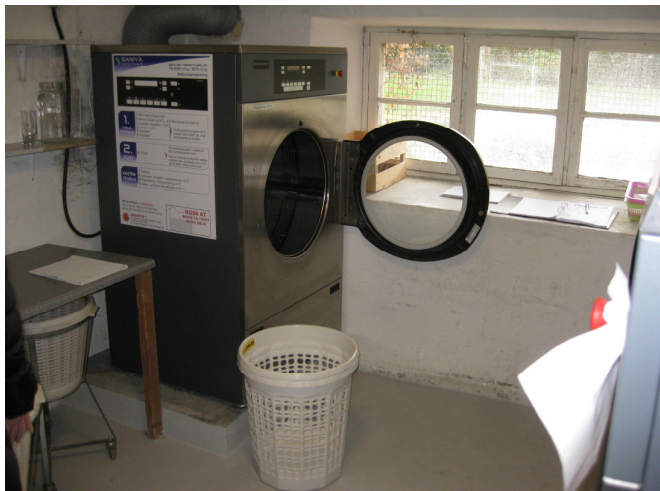
Traditionelt opbyggede fundamenter og kældervægge (beton og murværk) svarende til ejendommens alder.

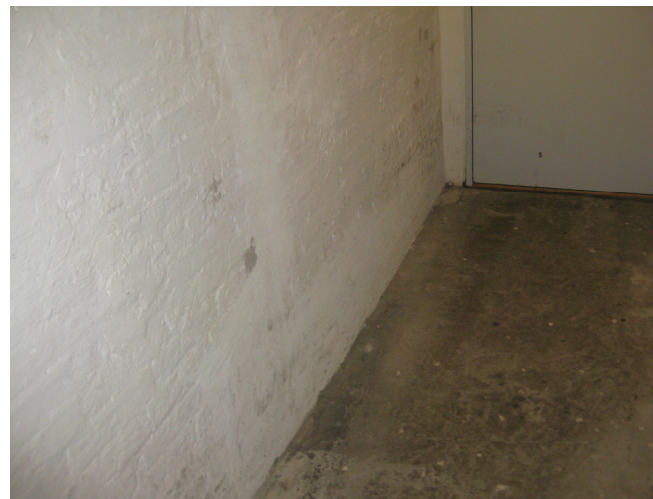
| Nr. | Bygningsdel | Beskrivelse | Tilstand | Restlevetid | Vedligehold | Investering<br>Kr. ekskl. moms |
|---|---|---|---|---|---|---|
| 120. | Fundamenter | Traditionelt murede og støbte fundament i terræn med indvendige pudsede overflader | Generelt i god stand, dog ses partielt mindre revnedannelser og indvendig afskallende pudslag | 20 år + | Ingen ekstraordinær vedligehold er påkrævet – løbende eftergåelse og reparation af puds udføres som almindelig løbende vedligehold | |

Der ses på vægge områder med afskallende puds. Afskalninger er i mindre omfang og naturligt forekommende i ældre ejendomme med opmurede kældervægge.

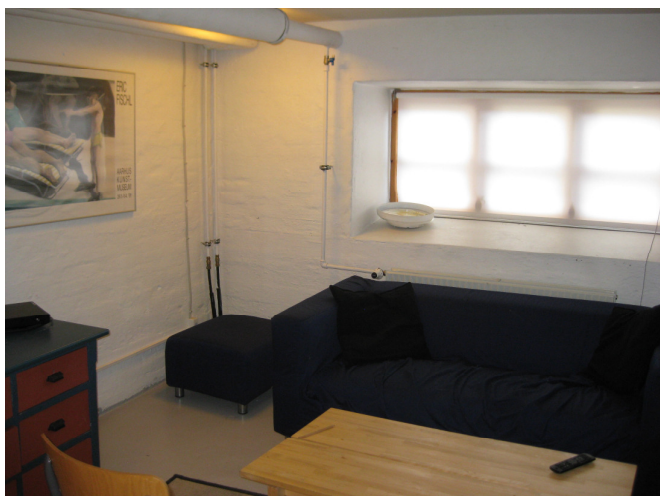
Kældere er generelt i god stand og indrettet med bl.a. fællesrum, toilet og køkken faciliteter

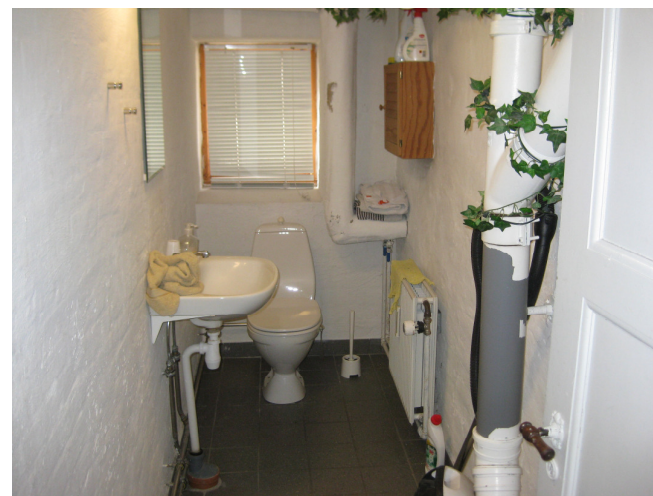
Toilet i forbindelse med fællesrum

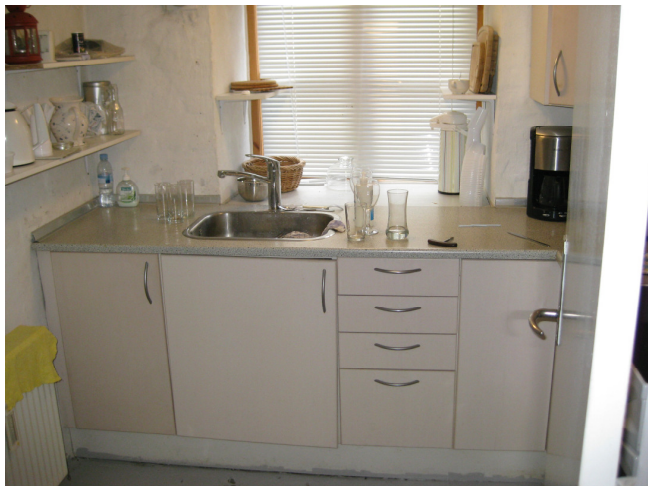
**Køkken faciliteter i forbindelse med fællesrum**

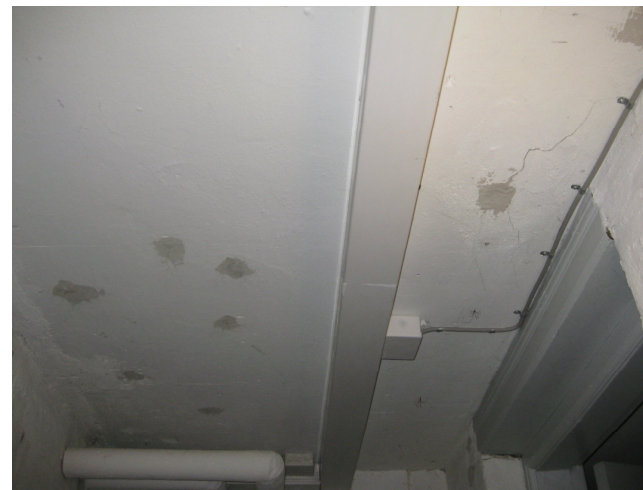
**Loft i kældre er udført som malerbehandlet puds på forskalling. Der ses områder med mindre revner og reparationer.**

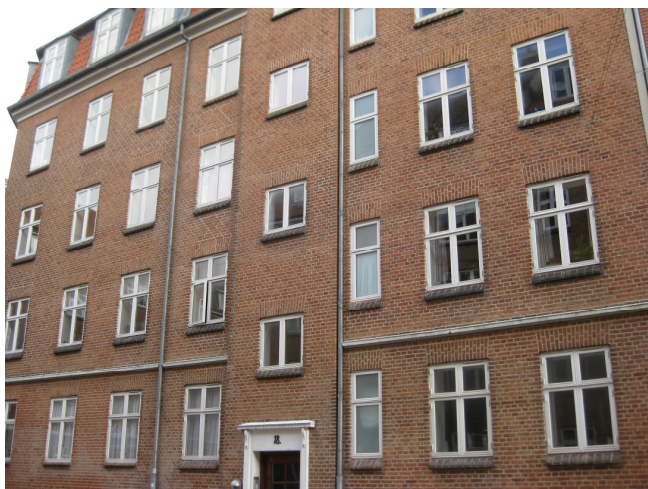
**Gadefacade er opført i røde teglsten med trævinduer fra 1996. Murværk er repareret og omfuget i 1996. Murværk er generelt i god stand.**

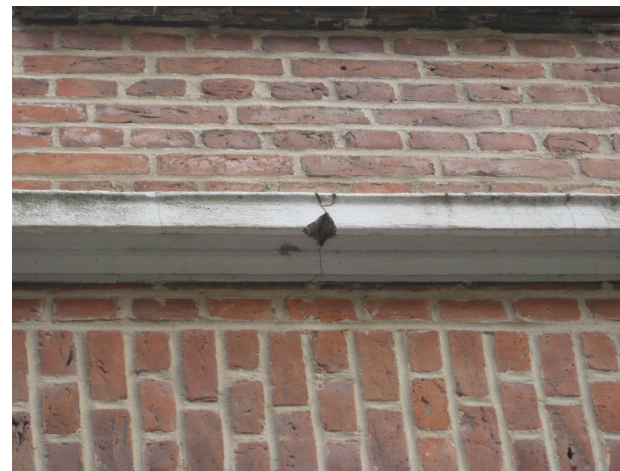
**Der ses partielle revner og nedbrydning af overflade på gesims.**

| Nr. | Bygningsdel | Beskrivelse | Tilstand | Restlevetid | Vedligehold | Investering<br>Kr. ekskl. moms |
|---|---|---|---|---|---|---|
| 210. | Facader, ydervægge | Facader er opført i tegl med alm. skrabefuger – murværk vurderes at være opbygget massivt.<br><br>Gadefacade er opført i røde teglsten med murede sålbænke af tegl.<br><br>Gårdfacade er opført i gule teglsten med støbte sålbænke. | Facader er generelt i god stand, dog ses stedvise mindre revner og nedbrudte mørtelfuger samt nedbrydning og revnedannelser i gesimsbånd mod gade.<br><br>Skader på fuger og reparation af sålbænke bør udføres i forbindelse med udskiftning af vinduer | 30 år + | Generelt ingen ekstraordinær vedligehold er påkrævet – almindelig løbende vedligehold.<br><br>Reparation af revner, gesimsbånd og sålbænke | 250.000 |

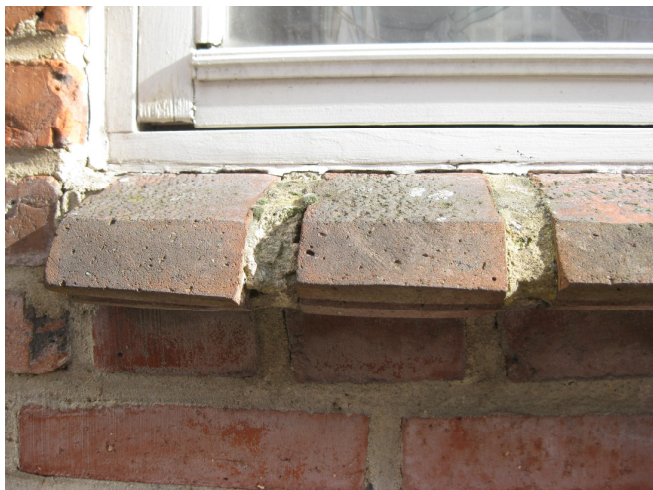
Hvad angår de primære bygningsdele er standen mere varierende. Ejendommens vinduer og sølbænke er under fremadskridende nedbrydning – udskiftning af vinduer og reparation af sølbænke bør prioriteres højt.

**På gedefacade ses nedbrydning af sålbænke under vinduespartier, samt fugeslip omkring vinduer**

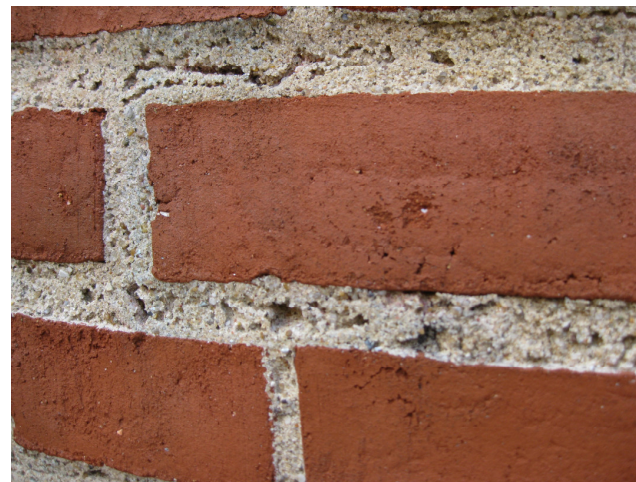
**Minder områder af på gedefacade er under nedbrydning pga. fjernelse af graffiti.**

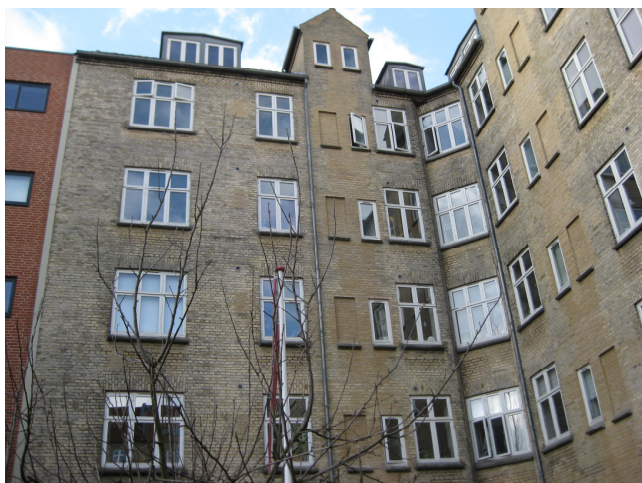
**Gårdfacade er opført i gule teglsten med trævinduer fra 1996. Murværk er generelt i god stand**

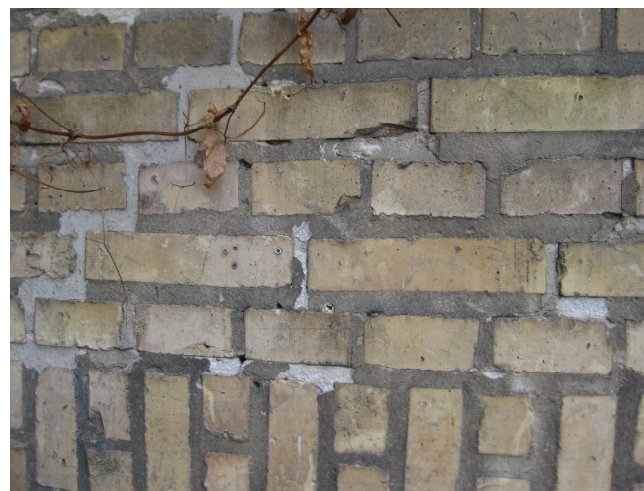
**Der ses områder på gårdfacade, som trænger til omfugning og reparation/forstærkning ved revnedannelser.**

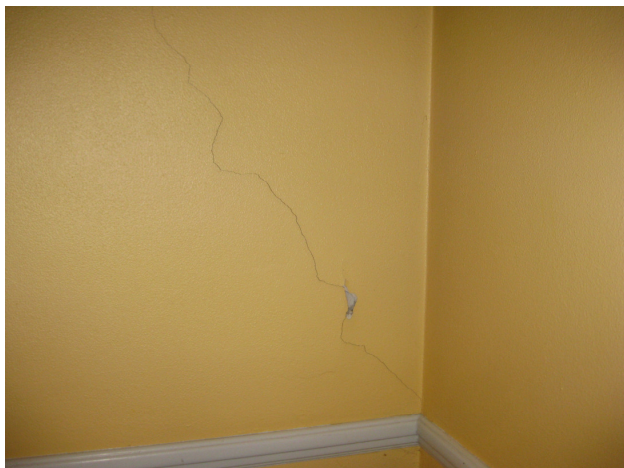
Der ses enkelte revner i pudsede vægge i trapperum  
Bør opskæres og forstærkes i f.m. maling af trapperum

| Nr. | Bygningsdel | Beskrivelse | Tilstand | Restlevetid | Vedligehold | Investering<br>Kr. ekskl. moms |
|---|---|---|---|---|---|---|
| 240. | Trapper, portgennemgange | 3 stk. hovedtrapper, udvendige trappenedgange til kælder fra gårdside og fælles portgennemgang ved nabo ejendom. | Portgennemgang og trapper til kælder er i god stand – algeafrensens løbende.<br><br>3 stk. hovedtrapper er renoveret for ca. 20 år siden – reparation og overfladebehandling bør planlægges og udføres inden for en kortere tidsperiode | 30 år +<br><br>5 år | Generelt ingen ekstraordinær vedligehold er påkrævet – almindelig løbende vedligehold.<br><br>Renovering og malerbehandling af hovedtrapper evt. etapeopdelt | 200.000 |

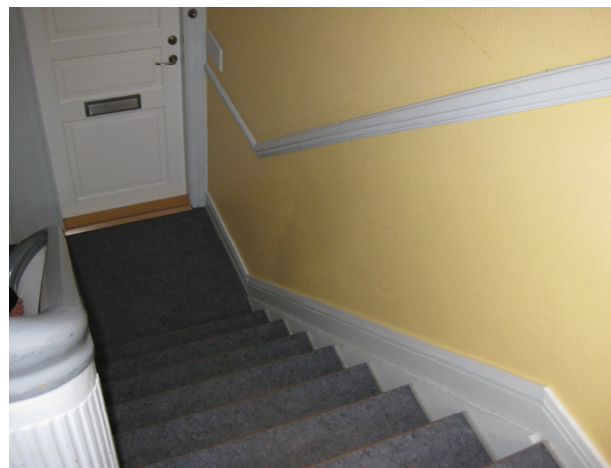
Hovedtrapper bærer præg af ca. 20 års daglig brug og slitage.

Trapperum er generelt i god stand – dog bærer  
overflader præg af slitage

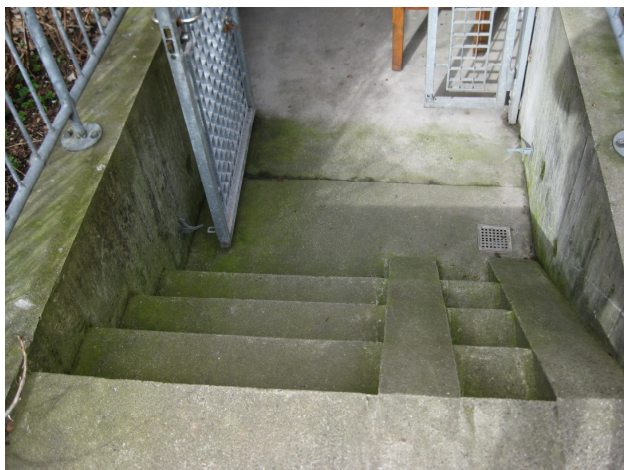
Kældertrappe mod gårdrum er i god stand – trænger til  
behandling og afrensning af algebegrøning

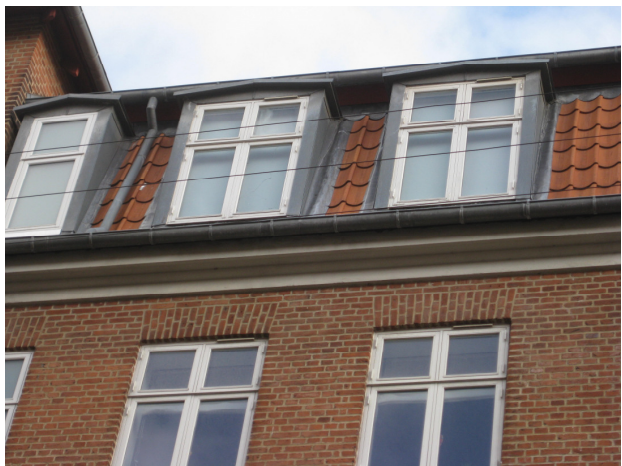
Tagbelægning af rød vingetegl, zinkbeklædte kviste, tagrender og nedløb i zink – fremtræder i god stand

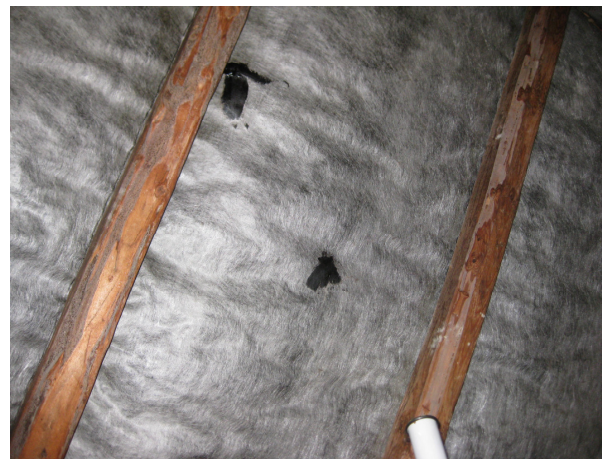
På spidsloft er oprindelig spærkonstruktion synlig og tilgængelig – behandling mod borebiller skal holdes under opsyn. Undertag er udført af banevare. God stand

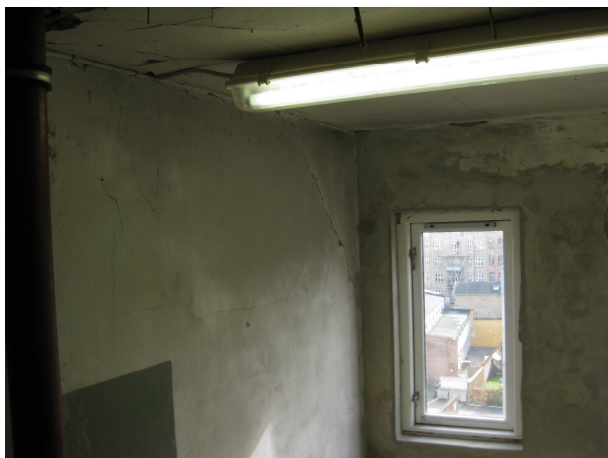
Der ses revner af ældre dato i puds på vægge og loft over den oprindelige bagtrappe (badeværelser). Revner er ikke af væsentlig betydning for konstruktionen

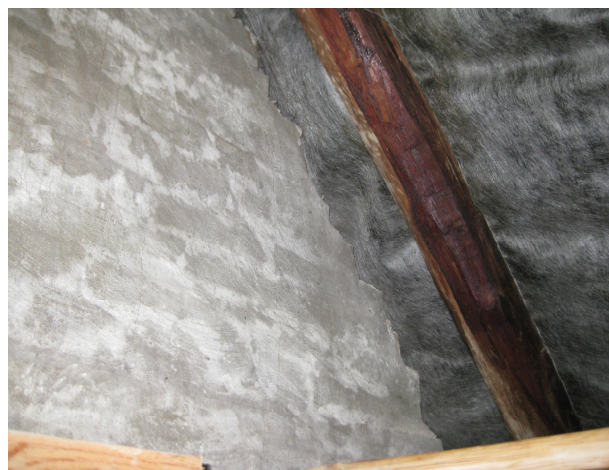
Adskillelse/brandmur mod naboejendom er teglsten med puds. God stand

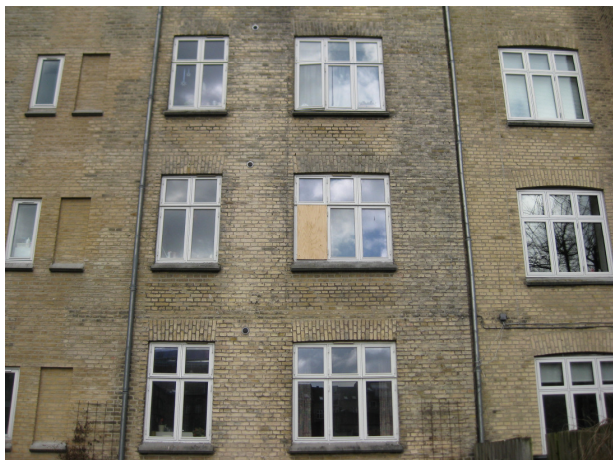
Ejendommens vinduer er ca. 20 gamle – dog er udskiftet enkelte partier. Kældervinduer er de oprindelige med 1-lags ruder.

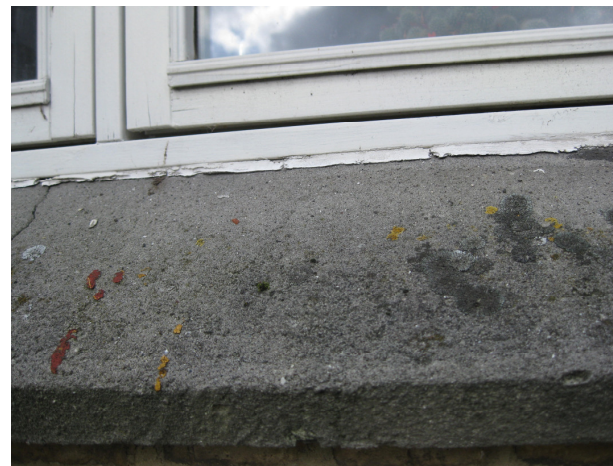
Vinduer er under nedbrydning og der ses fugeslip

| 311. | Vinduer | Vinduespartier er udført i træ og isat i 1996. Vinduespartier i badeværelser mod Bissensgade er udskiftet for få år siden. Kældervinduer er oprindelige med 1-lag glas | Vinduer er generelt under nedbrydning og der bør træffes beslutning om tidspunkt for udskiftning. Der bør isætte vedligeholdelsesfrie træ/alu. vinduer med lavenergi-/lydglas i ejendommen | 0-5 år | Overslagsbudget<br><br>Der bør udarbejdes arbejdsbeskrivelse og tilbudsgrundlag for indhentning af priser på vinduesudskiftningen | 2.000.000 |

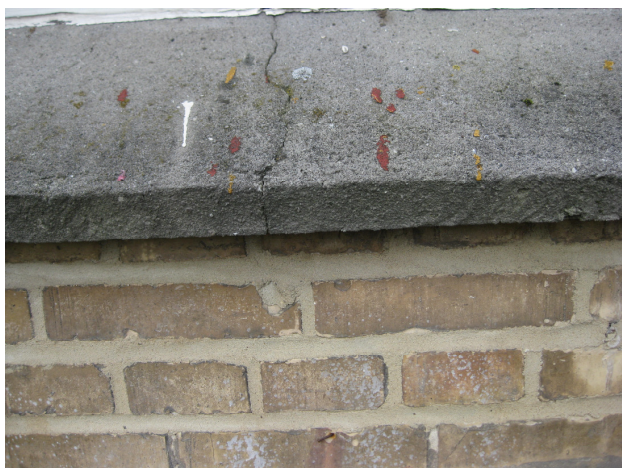
Sålbænke mod gården viser kraftige tegn på nedbrydning

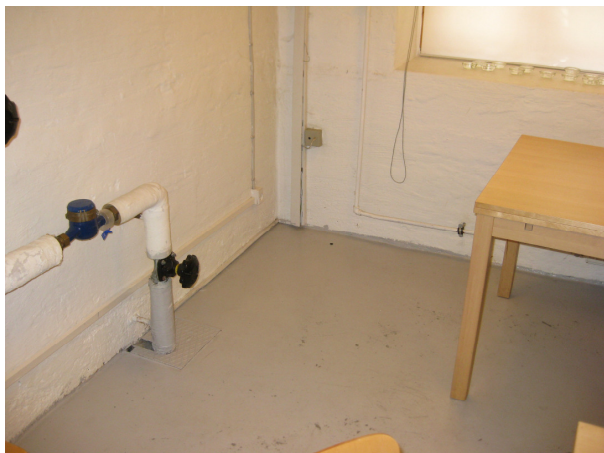
Hovedvandstik med måler er tilgængelig i kælderrum

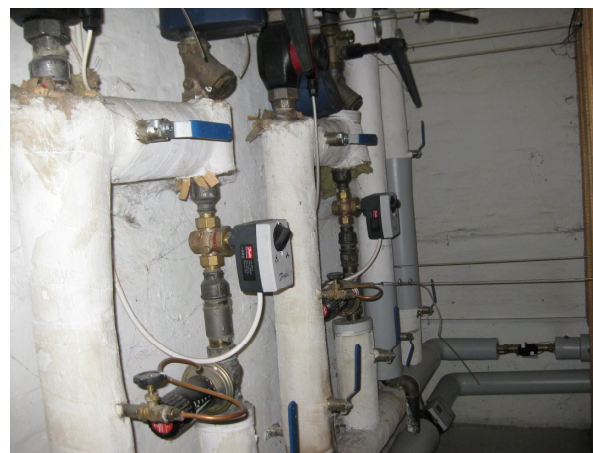
Fjernvarmeforsyning og hovedmåler.  
Blandesløjfer og motorventiler for styring af varmesforsyning. God stand

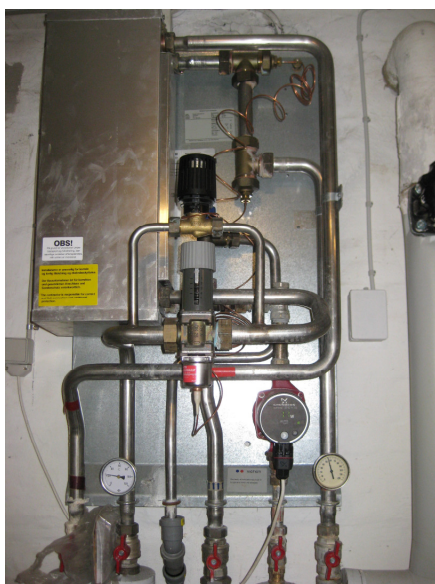
Brugsvandsveksler med cirkulationspumpe og  
reguleringsventiler. God stand

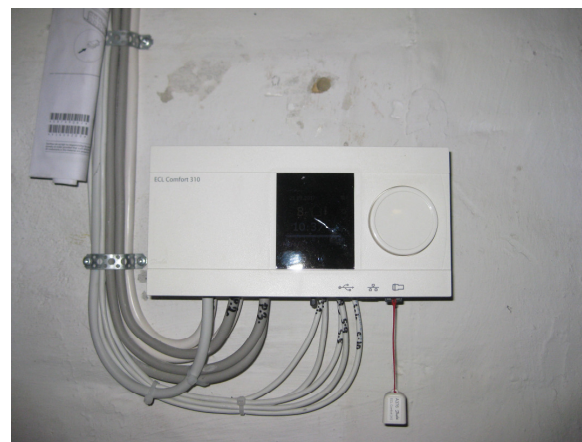
Nyere varmeautomatik

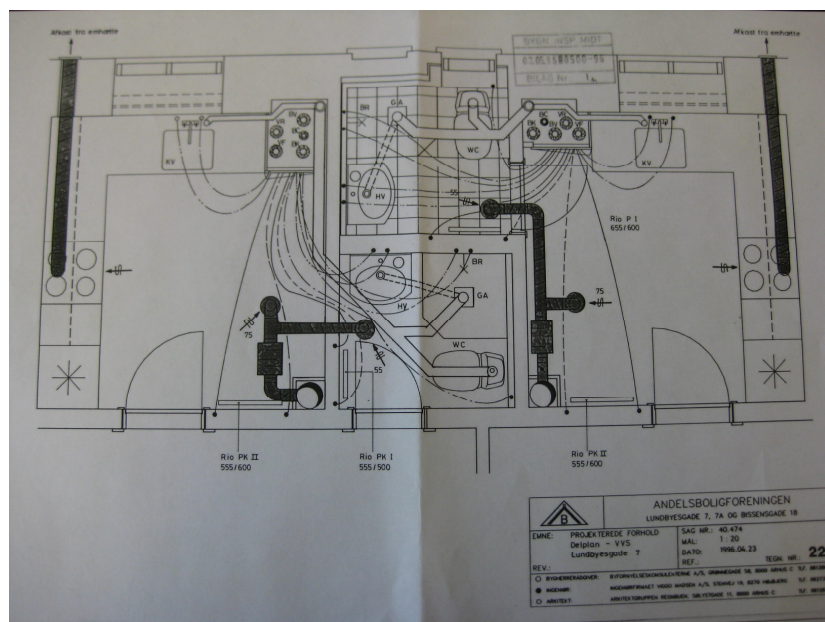
Opbygning af udsugningsanlæg for køkken og bad, placeret i tagrum. Emhætter er med motor og afkast direkte igennem facade.
