**Stamdata:**

| <b>Ejendom:</b> | A/B Lundbis | <b>Ejer:</b> | Andelsboligforeningen Lundbis | <b>Ejendoms nr.:</b> | 107-542 |
| <b>Beliggende:</b> | Lundbyesgade 7, 7A og Bissensgade 18 | | | | |

**Resume:**

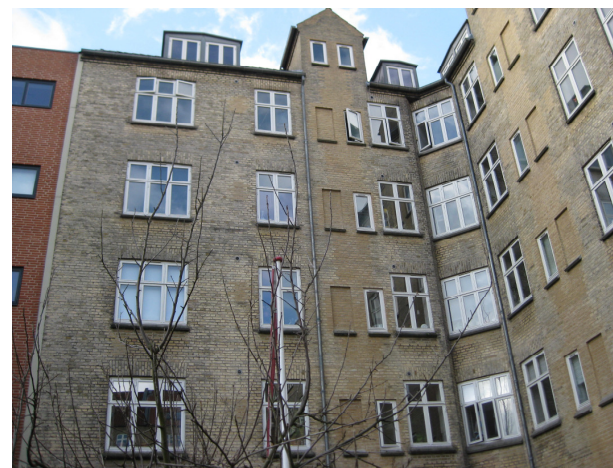
Gårdfacade

**Der ses områder på gårdfacade, som trænger til omfugning og reparation/forstærkning ved revnedannelser.**

Sålbænke mod gården viser kraftige tegn på nedbrydning

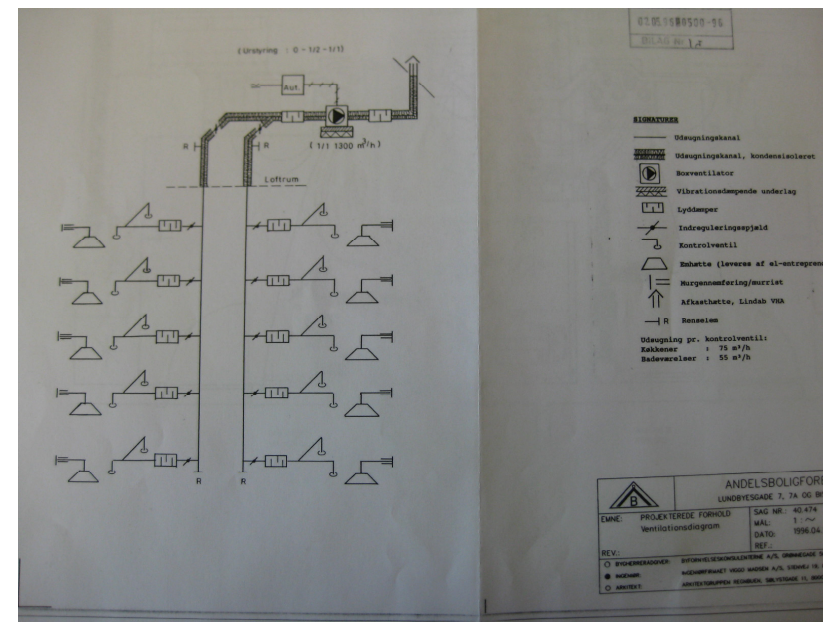
Principdiagram for udsugningsanlæg

Opbygning af udsugningsanlæg for køkken og bad, placeret i tagrum. Emhætter er med motor og afkast direkte igennem facade.
